# **DURABILIDADE DE APARELHOS DE APOIO E JUNTAS DE DILATAÇÃO EM OBRAS DE ARTE ESPECIAIS**

Dissertação submetida para satisfação parcial dos requisitos do grau de  
**MESTRE EM ENGENHARIA CIVIL — ESPECIALIZAÇÃO EM CONSTRUÇÕES**

## **MESTRADO INTEGRADO EM ENGENHARIA CIVIL 2013/2014**

DEPARTAMENTO DE ENGENHARIA CIVIL

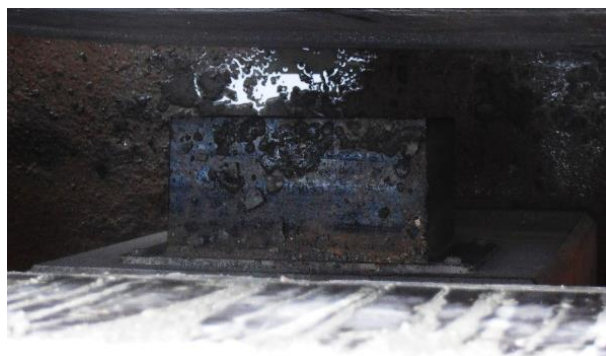
Esta sujidade criada pela queda de *grout* contribui para a diminuição da vida útil dos aparelhos de apoio uma vez que acelera a degradação do neoprene além de que, quando o *grout* cai na parte metálica do aparelho, pode mais tarde danificar a tinta. Nestes casos, o batente deve ser limpo e os elementos metálicos devem ser examinados para uma eventual aplicação do procedimento de reparação de pintura de aparelhos de apoio (Anexo II).

Figura 5.12: Batente com grout

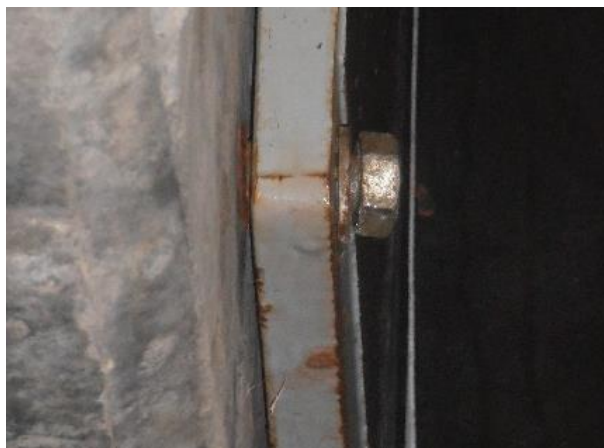
Isto leva a que a força exercida no batente seja suportada pela base de aço e não pela parede de betão, o que pode conduzir a problemas tanto no betão do encontro, que poderá fissurar em pontos com maior tensão, como no batente que se deformará e não funcionará como previsto.

Figura 5.14: Face do batente não está totalmente encostada ao betão e Parafusos de fixação encurvados

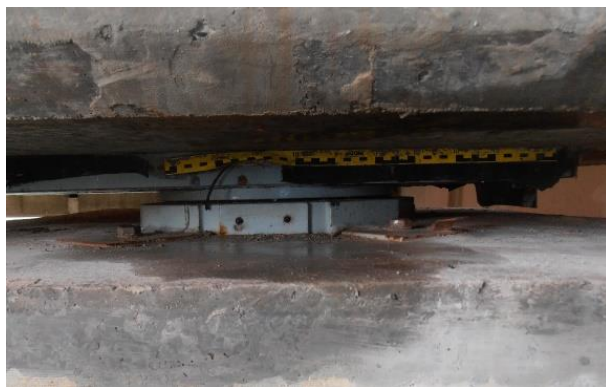
A falta ou degradação da cortina anti poeiras de neoprene (ver figuras 5.15 e 5.16), habitualmente retirada ou rasgada por descuido ou por mau manuseamento, leva a uma degradação mais acelerada do aparelho de apoio, uma vez que os elementos metálicos ficam mais expostos à humidade e as borrachas, a almofada de neoprene e a placa de teflon ficam mais expostos à entrada de poeiras.

Figura 5.15: Aparelho de apoio sem cortina de neoprene

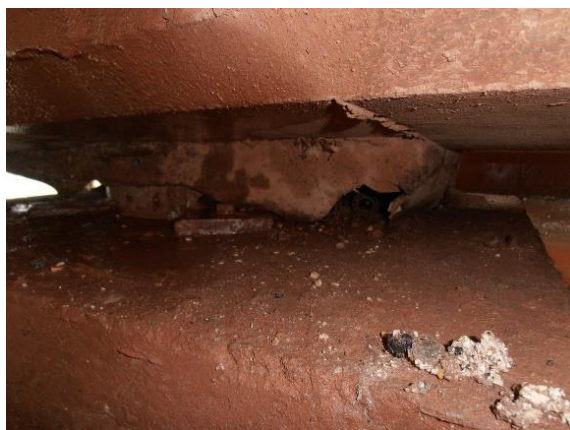
A sujidade nos aparelhos de apoio, evidenciada na figura 5.17 e 5.18, pode ter entre outras causas, a falta de limpeza dos encontros no final da obra ou no final da construção dos taludes laterais do encontro, levando a uma degradação mais acelerada do aparelho de apoio.

Figura 5.17: Aparelho de apoio com sujidade

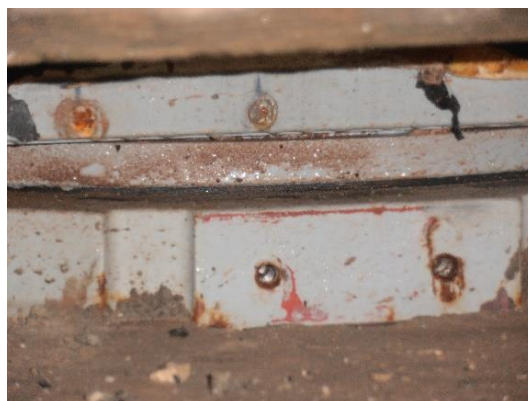
Figura 5.21: Parafusos da chapa de travamento partidos

Nestes casos é recomendável retirar os parafusos remanescentes, se possível, e limpar a zona degradada do aparelho de apoio, aplicando de seguida o procedimento de reparação de pintura e tapando os orifícios com silicone.

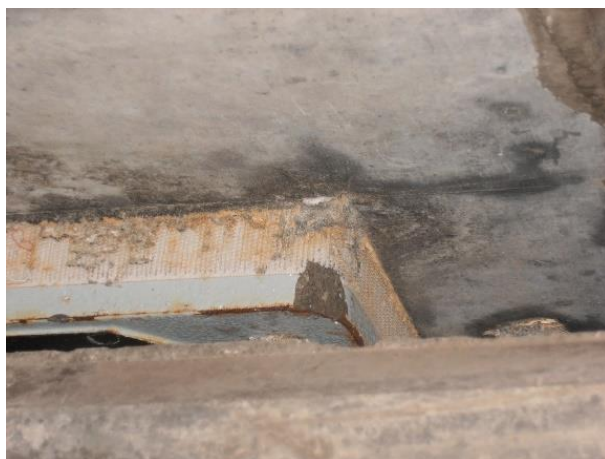
Devido ao mau manuseamento durante o transporte, armazenamento e montagem, mas também devido aos grandes teores de humidade nos encontros e por vezes à falta da cortina de neoprene, os aparelhos de apoio começam a oxidar, como é possível ver na figura 5.26. Esta oxidação tem tendência para se alastrar debaixo da tinta, diminuindo assim a vida útil do aparelho de apoio.

Figura 5.26: Aparelho de apoio com oxidação nas esquinas

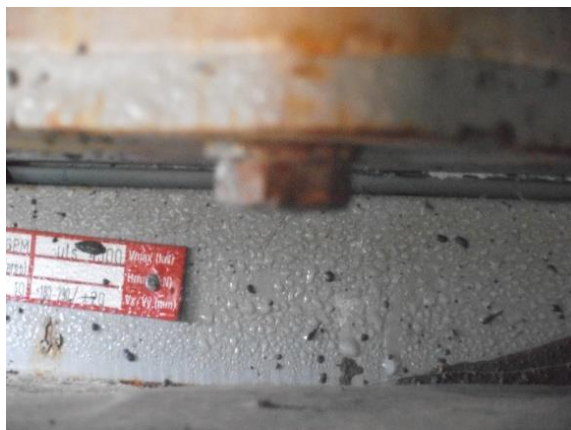
Por má instalação da tela nas juntas de dilatação, por falta de limpeza do escoamento de águas dos encontros ou por falta de arejamento devido ao desenho do encontro, verifica-se um aumento do teor da humidade no encontro e consequentemente condensação nos aparelhos de apoio, como pode ser visualizado na figura 5.29. Apesar de a condensação não ser uma anomalia por si, esta aumenta a velocidade de oxidação dos elementos metálicos dos aparelhos de apoio, contribuindo para a redução da sua vida útil.

Figura 5.29: Aparelho de apoio com água condensada

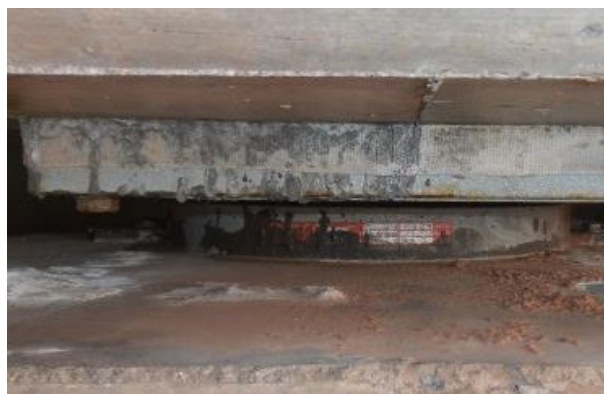
Figura 5.34: Aparelho de apoio com goma

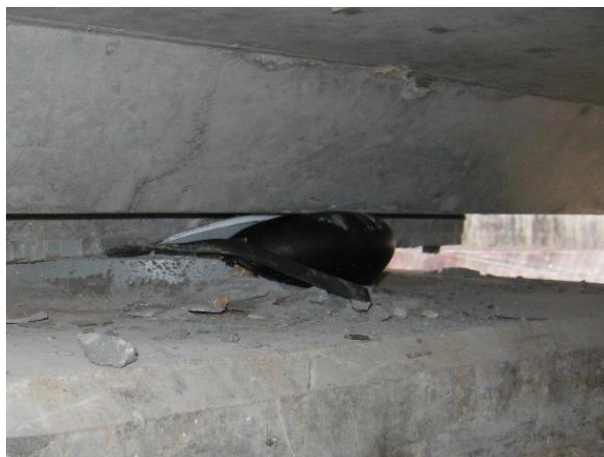
Figura 5.35: Rotura do aparelho de apoio

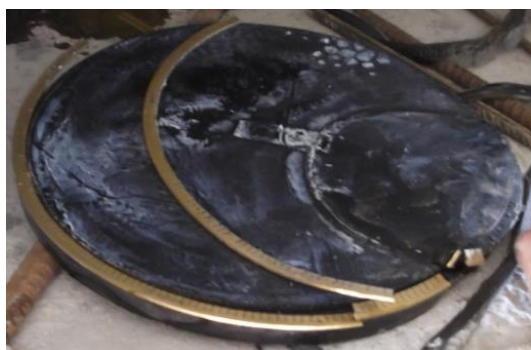
Figura 5.36: Neoprene deformado e anéis de contenção partidos

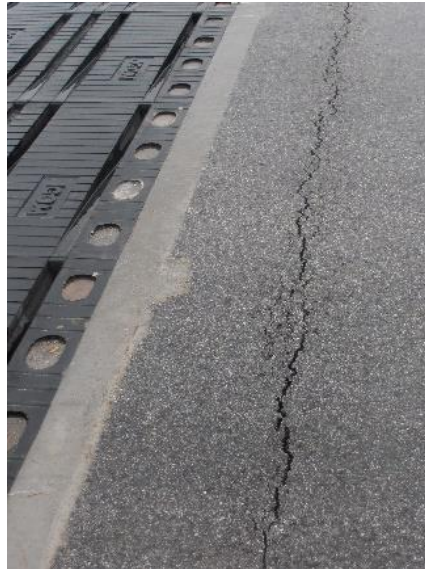
Figura 6.1: Fissura longitudinal no betuminoso.

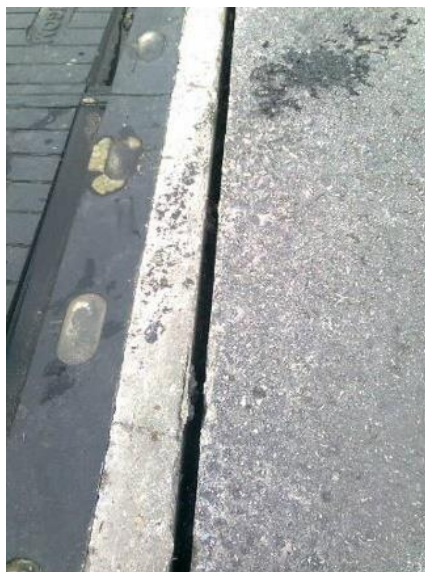
Figura 6.4: Afastamento do betuminoso da banda de transição

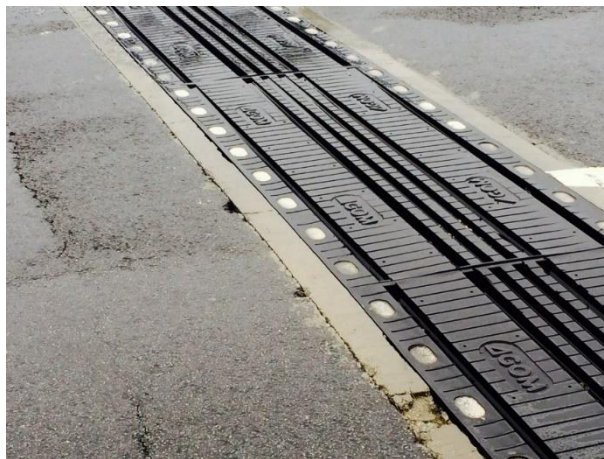
Figura 6.5: Banda de transição deteriorada com pavimento adjacente parcialmente reparado

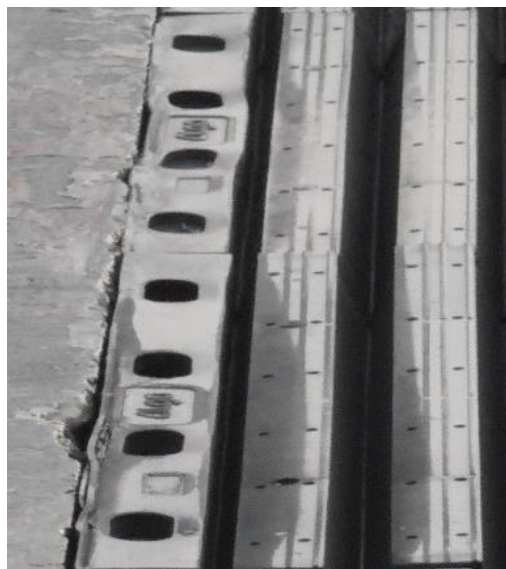
Figura 6.8: Ausência do preenchimento dos negativos dos parafusos

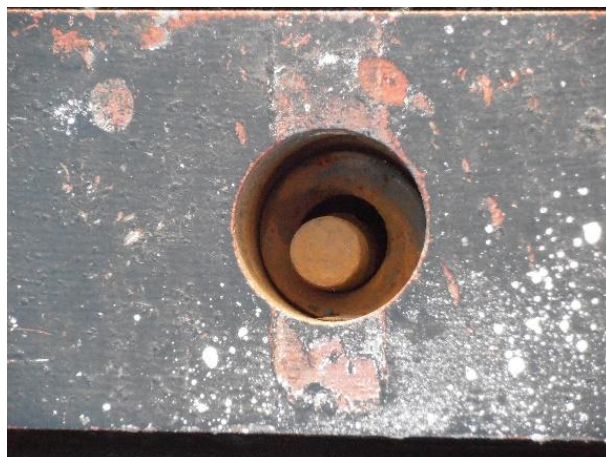
Figura 6.9: Falta de elemento de fixação

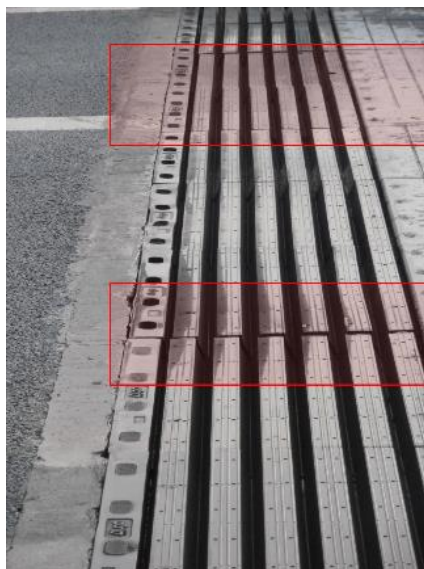
Figura 6.10: Deformação da junta de dilatação

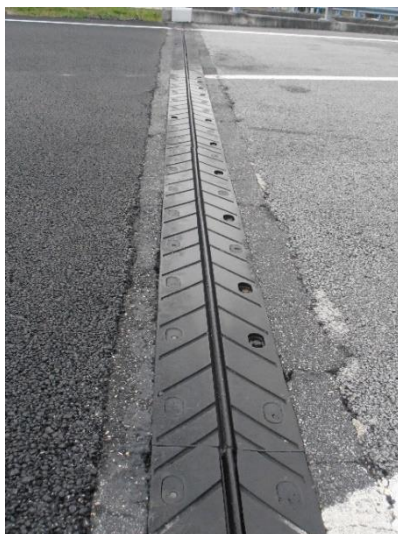
Figura 6.13: Desnível entre betuminosos e banda de transição devido a repavimentações

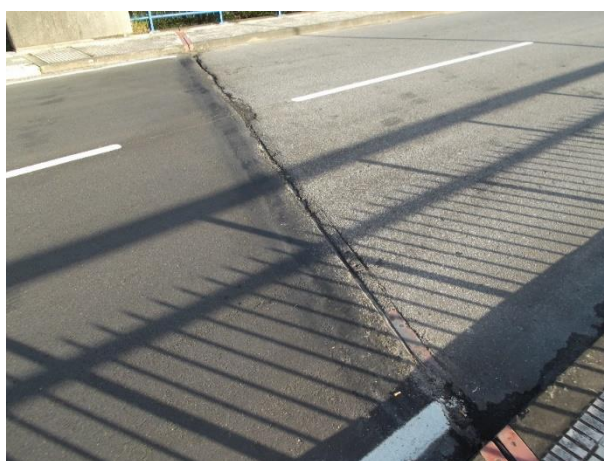
Figura 6.14: Pavimento colocado por cima de junta de dilatação

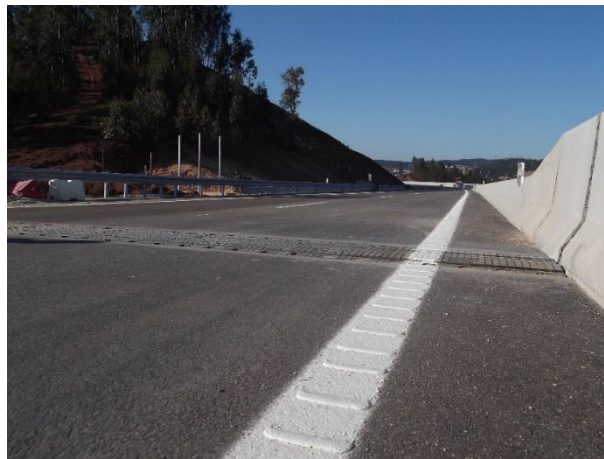
Figura 6.15: Junta de dilatação com lomba criada pelo excesso de pré-compressão

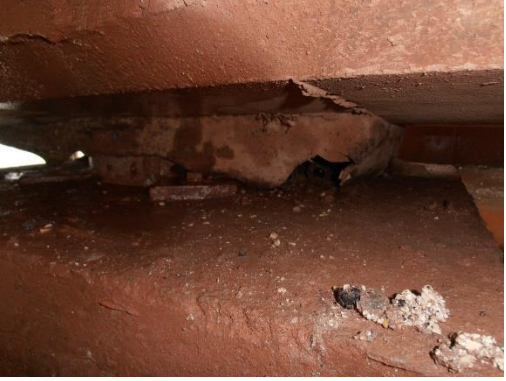
<p><b>Anomalia:</b> Base dos aparelhos de apoio enterrada no <i>grout</i> do plinto</p> <p><b>Causa:</b> má execução do plinto</p> <p><b>Consequência:</b> dificuldade em futura reparações ou substituições dos aparelhos de apoio; implicará partir o plinto e refaze-lo</p> <p><b>Reparação:</b> não é aconselhado fazer alguma reparação a não ser se houver a necessidade de substituir o aparelho de apoio</p> <p><b>Ação preventiva:</b> formação dos operários; melhoria da execução da cofragem do plinto</p>

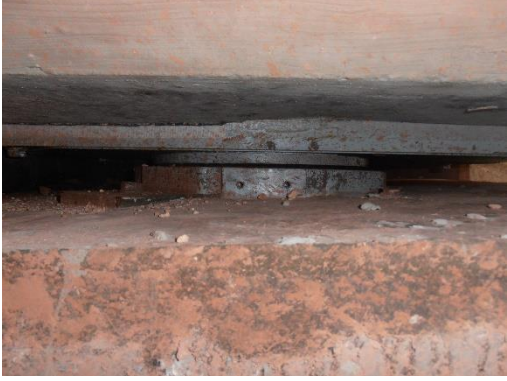
<p><b>Anomalia:</b> Parafusos da chapa de travamento partidos</p> <p><b>Causa:</b> por não ter sido retirada a chapa de travamento; por ter sido retirada a chapa de travamento com recurso a um instrumento do tipo pé de cabra</p> <p><b>Consequência:</b> oxidação das fêmeas e alastramento da oxidação ao resto do aparelho</p> <p><b>Reparação:</b> retirar parafusos se remanescentes; limpar a zona degradada e aplicar o procedimento de reparação de pintura; tapar os buracos com silicone</p> <p><b>Ação preventiva:</b> retirar corretamente as chapas de travamento, antes de a estrutura entrar em funcionamento</p>

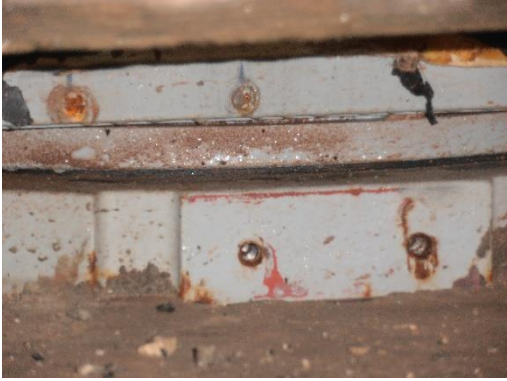
<b>Anomalia:</b> Ponteiro da escala de controlo de deslocamentos dobrada

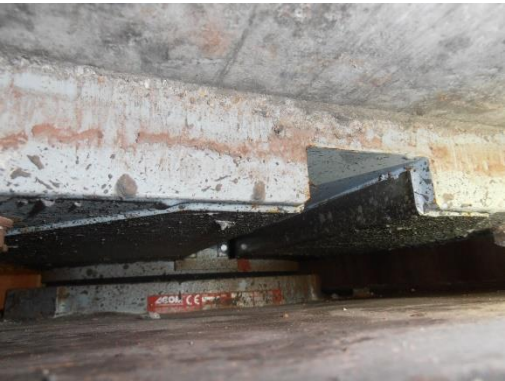
<b>Causa:</b> chapa coberta com goma ou dobrada	
<b>Consequência:</b> impossibilidade de reconhecimento futuro das características dos aparelhos de apoio	
<b>Reparação:</b> limpeza; endireitamento ou substituição da chapa

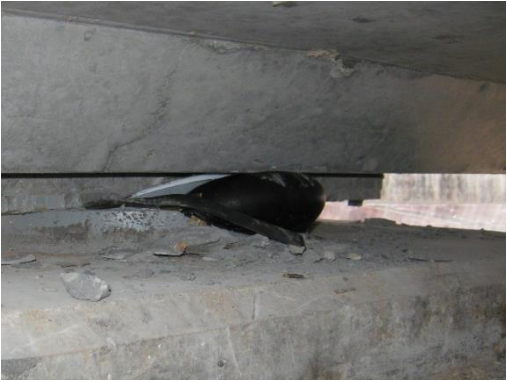
<p><b>Causa:</b> deslocamento transversal do tabuleiro de aproximadamente 20cm por falta de travamento transversal da viga</p>	
<p><b>Consequência:</b> rotura do aparelho de apoio</p>	
<p><b>Reparação:</b> substituição total do aparelho de apoio</p>	
<p><b>Ação preventiva:</b> verificar o travamento das vigas antes da colocação em funcionamento dos aparelhos de apoio</p>

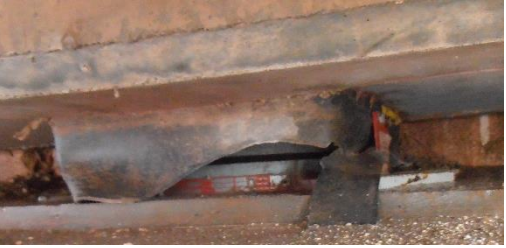
<p><b>Anomalia:</b> Aparelhos de apoio com lama e cascalho</p> <p><b>Causa:</b> falta de proteção da obra de arte na colocação do aterro nos muros ala</p> <p><b>Consequência:</b> aumento da velocidade de degradação dos elementos de neoprene e metálicos do aparelho de apoio</p> <p><b>Reparação:</b> remoção das lamas e cascalho, limpeza do aparelho de apoio com jato de água</p> <p><b>Ação preventiva:</b> colocação de um elemento, p.e. de madeira, que impeça as lamas e cascalho de se alastrarem aos encontros da obra de arte</p>

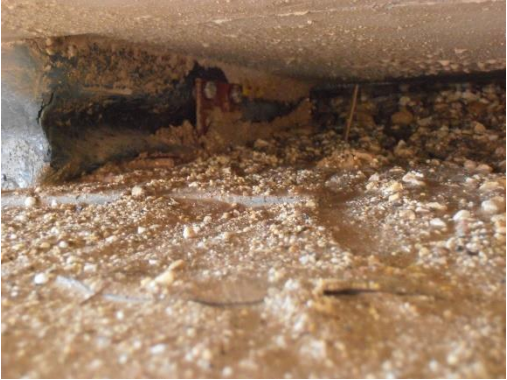
<p><b>Anomalia:</b> Chapas de travamento por retirar</p> <p><b>Causa:</b> ignorância dos operários</p> <p><b>Consequência:</b> quebra das chapas de travamento aquando do movimento do tabuleiro da ponte; quebra dos parafusos; oxidação das zonas afetadas</p> <p><b>Reparação:</b> retirar parafusos se remanescentes; limpar a zona degradada e aplicar o procedimento de reparação de pintura</p> <p><b>Ação preventiva:</b> inspeção no final da montagem para garantir que é retirada a chapa</p>

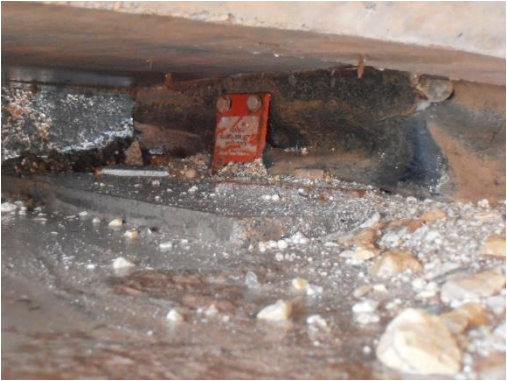
<b>Anomalia:</b> Ponteiro da escala de controlo de deslocamentos dobrado

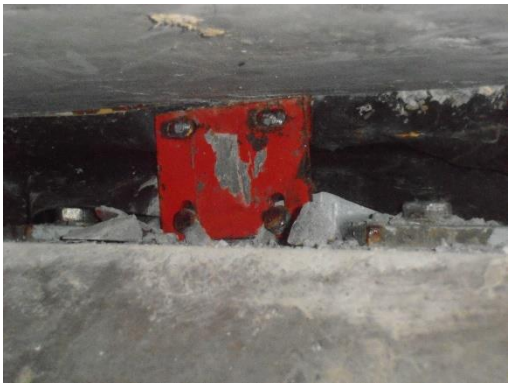
<b>Causa:</b> ignorância dos operários	
<b>Consequência:</b> quebra das chapas de travamento aquando do movimento do tabuleiro da ponte; quebra dos parafusos; oxidação das zonas afetadas	
<b>Reparação:</b> retirar parafusos se remanescentes; limpar a zona degradada e aplicar o procedimento de reparação de pintura; tapar os buracos com silicone

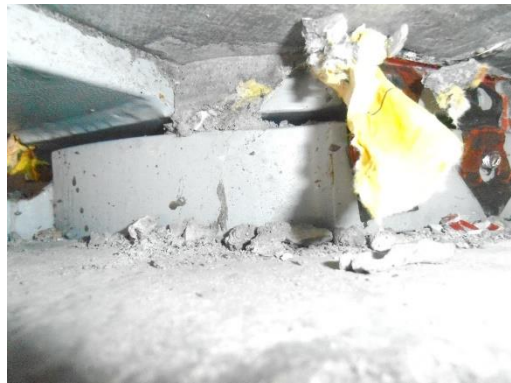
<b>Causa:</b> má execução da cofragem do plinto superior	
<b>Consequência:</b> redução da possibilidade de rotação do aparelho de apoio, mais rápida degradação dos componentes do aparelho	
<b>Reparação:</b> limpeza das áreas afetadas e remoção da goma; limpeza e aplicação do procedimento de reparação de pintura	
<b>Ação preventiva:</b> limpeza do aparelho de apoio no fim de efetuar o enchimento da cofragem

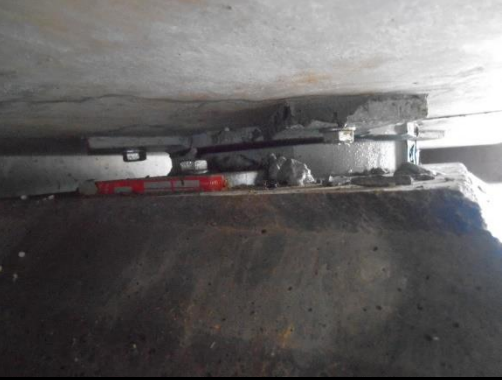
<p><b>Anomalia:</b> Aparelho de apoio montado no eixo errado</p> <p><b>Causa:</b> ignorância dos operários; falta de fiscalização durante o procedimento de montagem</p> <p><b>Consequência:</b> se o aparelho for fixo não se vê a chapa informativa; se os aparelhos forem multidirecionais estes não estarão preparados para respeitar os deslocamentos projetados</p> <p><b>Reparação:</b> no primeiro caso, colocação de chapa informativa nova; no segundo caso, a ponte terá de ser levantada e o aparelho colocado na sua posição correta</p> <p><b>Ação preventiva:</b> fiscalização das posições dos aparelhos antes de estes serem chumbados à base</p>

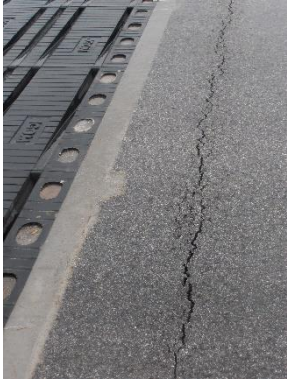
<b>Causa:</b> provável assentamento da laje de transição ou do respetivo aterro	
<b>Consequência:</b> desconforto para o utente, infiltração de água no betão da laje de transição e da obra de arte	
<b>Reparação:</b> selagem com epoxi	
<b>Ação preventiva:</b> verificação do grau de compactação do aterro antes de efetuar a pavimentação

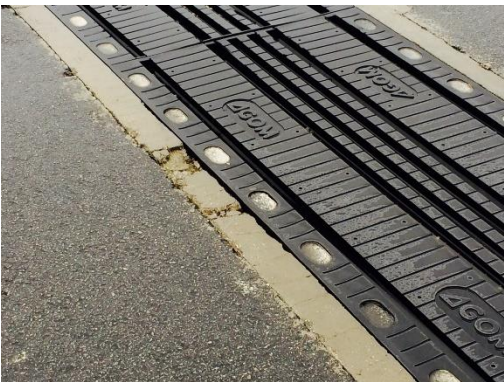
<b>Causa:</b> maus cuidados na reparação do pavimento adjacente	
<b>Consequência:</b> desconforto para o utilizador da via; projeção de partículas destacadas; exposição dos elementos laterais da junta ao impacto do tráfego; danificação a longo prazo dos materiais da junta	
<b>Reparação:</b> substituição integral ou parcial da banda de transição	
<b>Ação preventiva:</b> formação dos operários; reparação imediata após danificação

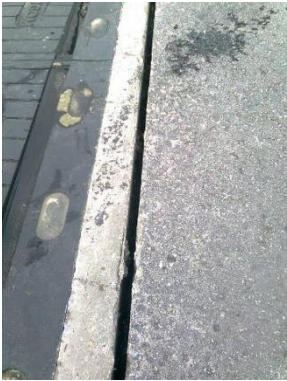
<b>Causa:</b> provável assentamento da laje de transição ou do respetivo aterro	
<b>Consequência:</b> infiltrações de água; deterioração da banda de transição e do pavimento adjacente	
<b>Reparação:</b> preenchimento da abertura com epoxi	
<b>Ação preventiva:</b> verificação do grau de compactação do aterro antes de efetuar a pavimentação

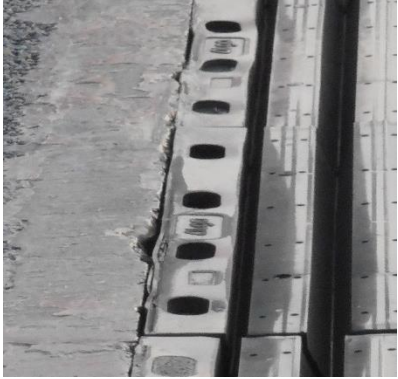
<p><b>Anomalia:</b> Deterioração / ausência do preenchimento dos negativos dos parafusos</p> <p><b>Causa:</b> material de selagem de má qualidade ou inapropriado vida útil do material ultrapassada</p> <p><b>Consequência:</b> deterioração dos elementos de fixação por oxidação</p> <p><b>Reparação:</b> selagem dos alvéolos de fixação</p> <p><b>Ação preventiva:</b> fiscalização periódica dos alvéolos de fixação</p>

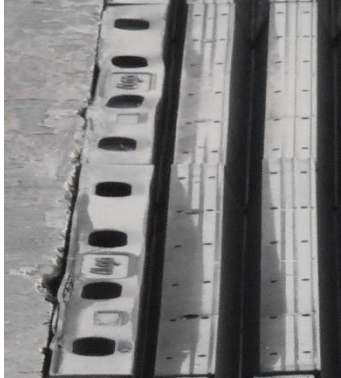
<p><b>Anomalia:</b> Deformação da junta</p> <p><b>Causa:</b> módulo partido ou mesa de apoio deformada</p> <p><b>Consequência:</b> deformação contribui para uma maior degradação dos materiais da junta e dos elementos da obra de arte aos quais esta se associa</p> <p><b>Reparação:</b> substituição do módulo no primeiro caso e levantamento e reparação da mesa de apoio no segundo caso</p> <p><b>Ação preventiva:</b> fiscalização periódica</p>

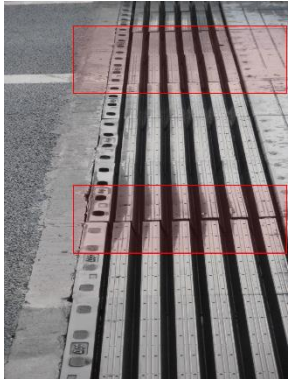
<b>Anomalia:</b> destaque de material de junta

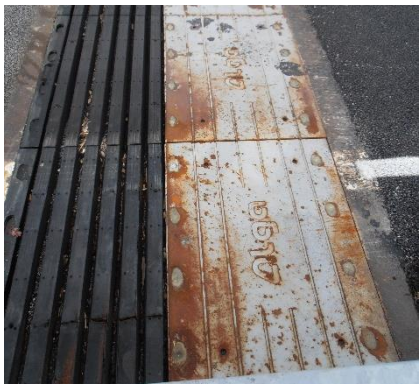
<b>Causa:</b> tratamento anticorrosivo dos metais deficiente; vida útil do material ultrapassada; tempo excessivo sem efetuar manutenção	
<b>Consequência:</b> funcionamento deficiente da junta	
<b>Reparação:</b> reabilitação do tratamento anticorrosivo dos elementos metálicos; substituição dos módulos	
<b>Ação preventiva:</b> fiscalização; reparação e pintura dos módulos quando surgem indícios de oxidação

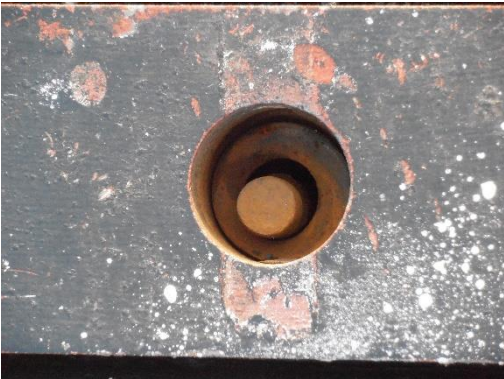
<b>Anomalia:</b> Falta de elementos de fixação

<b>Causa:</b> Corrosão da rosca do perno; desaperto da fêmea com a constante passagem de veículos	
<b>Consequência:</b> contribui para uma maior degradação dos materiais da junta e das bandas de transição	
<b>Reparação:</b> instalação de novas fêmeas e se necessário substituição dos pernos de fixação	
<b>Ação preventiva:</b> fiscalização dos elementos de fixação	
<b>Anomalia:</b> Deterioração / ausência do preenchimento dos negativos dos parafusos – equivalente a Caso 4

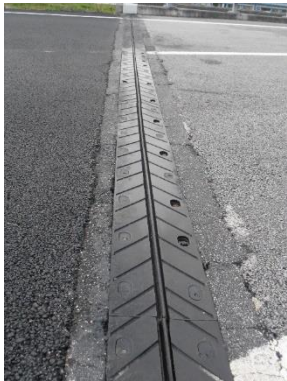
<b>Causa:</b> depois do trabalho de reabilitação do pavimento, não é feita nenhuma adaptação do pavimento à junta de dilatação	
<b>Consequência:</b> cria desconforto ao utente da via; provoca degradação do pavimento instalado por constante choque dos veículos	
<b>Reparação:</b> a banda de transição deve ser refeita	
<b>Ação preventiva:</b> equipa de reabilitação de juntas de dilatação associada aos trabalhos de reabilitação de pavimentos	
<b>Anomalia:</b> Deterioração da banda de transição – equivalente a Caso 2	
<b>Anomalia:</b> Elementos de fixação soltos ou ausentes – equivalente a Caso 4	
<b>Anomalia:</b> Deterioração / ausência do preenchimento dos negativos dos parafusos – equivalente a Caso 4

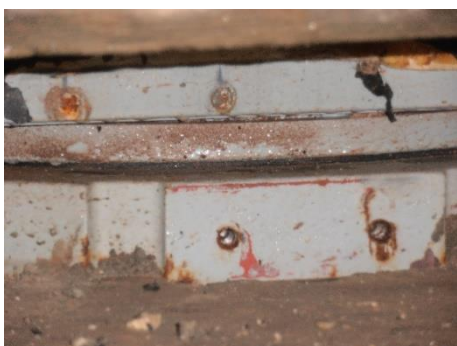
Figura 1: Parafusos partidos e consequente oxidação
